# **DURABILIDADE DE APARELHOS DE APOIO E JUNTAS DE DILATAÇÃO EM OBRAS DE ARTE ESPECIAIS**

Dissertação submetida para satisfação parcial dos requisitos do grau de  
**MESTRE EM ENGENHARIA CIVIL — ESPECIALIZAÇÃO EM CONSTRUÇÕES**

## **MESTRADO INTEGRADO EM ENGENHARIA CIVIL 2013/2014**

DEPARTAMENTO DE ENGENHARIA CIVIL

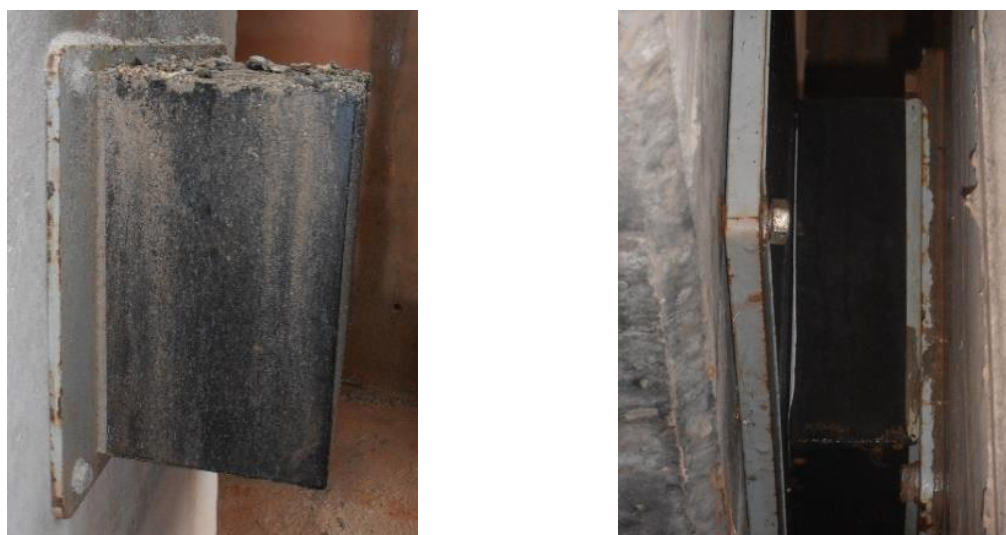
A base dos batentes analisados tinha indícios de oxidação, como ilustra a figura 5.13. Depois de contactado o fabricante conclui-se que, uma vez que as Euro Normas de pintura do produto são seguidas, esta anomalia deve-se ao mau transporte, armazenamento ou instalação dos aparelhos. Acontece que, uma vez ferida a tinta de proteção, o processo de oxidação vai evoluindo debaixo da tinta, levando esta última a destacar-se do aparelho em locais que, aparentemente, não foram lesados.

Figura 5.13: Base dos batentes com indícios de oxidação

Esta anomalia contribui para uma diminuição da vida útil do aparelho de apoio e, quando verificada, deve ser aplicado o procedimento de reparação de pintura.

Para evitar este tipo de anomalia recomenda-se o manuseamento dos aparelhos de apoio com grua e, quando identificada tinta ferida, dever-se-á proceder de imediato à sua reparação.

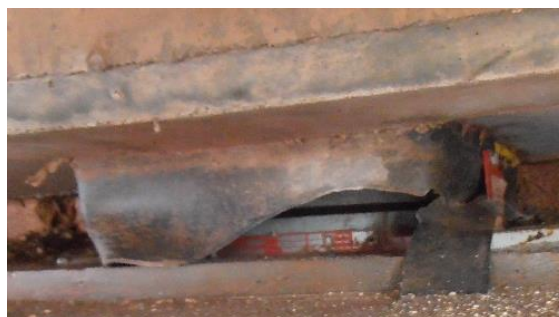
A falta ou degradação da cortina anti poeiras de neoprene (ver figuras 5.15 e 5.16), habitualmente retirada ou rasgada por descuido ou por mau manuseamento, leva a uma degradação mais acelerada do aparelho de apoio, uma vez que os elementos metálicos ficam mais expostos à humidade e as borrachas, a almofada de neoprene e a placa de teflon ficam mais expostos à entrada de poeiras.

Figura 5.16: Aparelho de apoio com cortina de neoprene parcialmente rasgada

Quando identificados estes casos, deve ser removido o material restante da cortina de neoprene e deve ser colocada uma nova cortina, tendo em atenção a posição da escala de deslocamentos relativamente ao ponteiro.

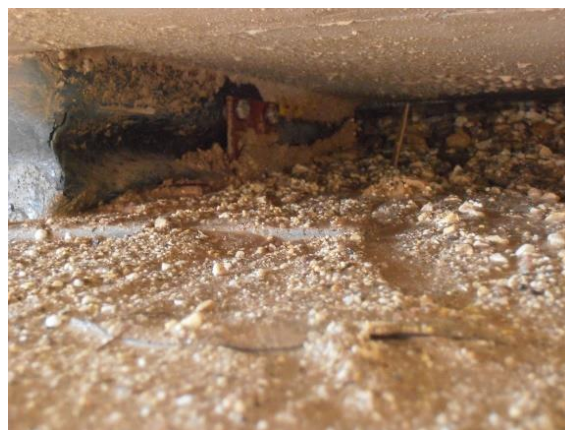
A sujidade nos aparelhos de apoio, evidenciada na figura 5.17 e 5.18, pode ter entre outras causas, a falta de limpeza dos encontros no final da obra ou no final da construção dos taludes laterais do encontro, levando a uma degradação mais acelerada do aparelho de apoio.

Figura 5.18: Aparelho de apoio com lama e cascalho

Recomenda-se a limpeza das áreas dos aparelhos de apoio afetadas, preferencialmente com recurso a jato de água, e recomenda-se também a proteção dos encontros durante a execução dos taludes laterais.

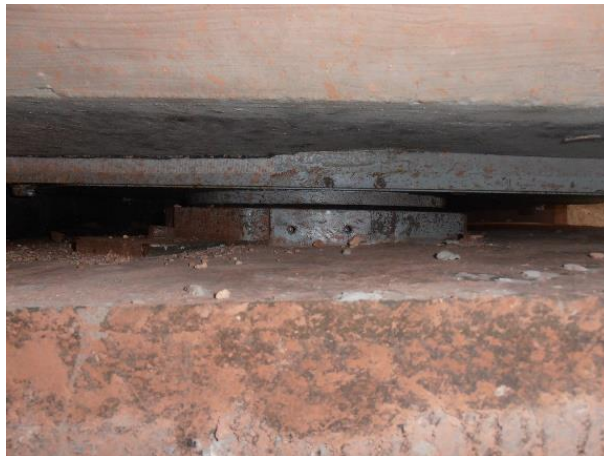
A má execução do plinto inferior, que leva ao enterro da base do aparelho de apoio, como é possível observar na figura 5.19, tem como consequência o aumento da dificuldade das operações em futuras reparações ou substituições do aparelho de apoio e implicará partir o plinto e refazê-lo.

Figura 5.19: Base do aparelho de apoio enterrada no *grout* do plinto

Não é aconselhável qualquer tipo de tentativa de reparação deste tipo de anomalia exceto em caso de necessidade de substituição do aparelho de apoio. Por forma a evitar este tipo de anomalias deverá ser dada formação aos operários que fazem a execução das cofragens.

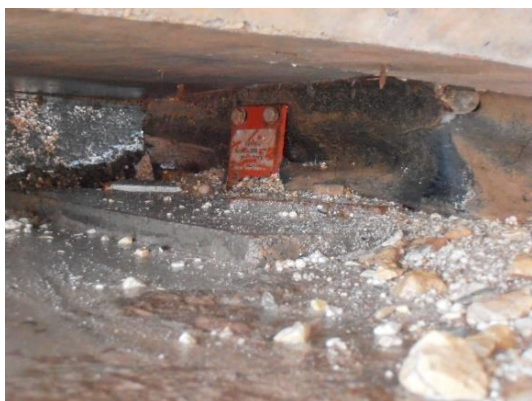
É comum que, por ignorância ou descuido dos operários que montam os aparelhos de apoio, não se retirem as chapas de travamento (ver figura 5.20) ou então que estas se retirem com recurso a força, por exemplo, com um pé de cabra. Quando estas chapas não são retiradas no final da instalação, os parafusos são partidos pelo esforço de corte induzido pelo deslocamento do tabuleiro.

Apesar de esta anomalia não influenciar o funcionamento do aparelho de apoio, leva à oxidação das fêmeas onde se inserem os parafusos e ao consequente alastramento da oxidação ao resto do aparelho, como evidencia a figura 5.21.

Figura 5.20: Chapas de travamento por retirar

Nestes casos é recomendável retirar os parafusos remanescentes, se possível, e limpar a zona degradada do aparelho de apoio, aplicando de seguida o procedimento de reparação de pintura e tapando os orifícios com silicone.

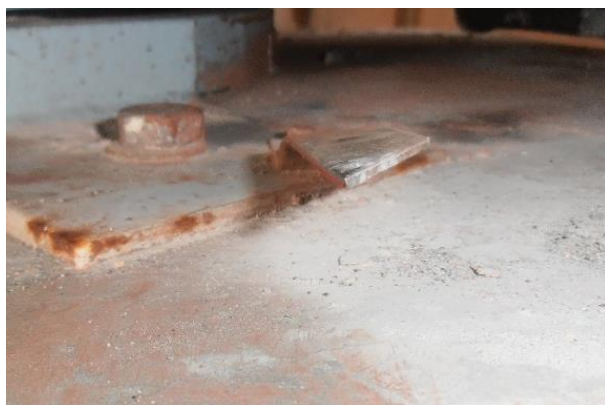
O ponteiro de controlo de deslocamentos, por ser um elemento frágil, é muitas vezes deformado durante a instalação dos aparelhos de apoio e, no final, não é reposta a sua forma inicial, como pode ser visualizado na figura 5.22. Isto impossibilita uma correta monitorização dos deslocamentos do aparelho de apoio ao longo do tempo, inviabilizando o correto preenchimento das fichas de inspeção periódica e consequente falta de conhecimento da evolução do comportamento do aparelho de apoio e da obra de arte neste apoiada.

Figura 5.22: Ponteiro da escala de controlo de deslocamentos dobrada

Em alguns casos é possível colocar o ponteiro na sua posição inicial embora, na maioria dos casos, seja necessária a substituição dos ponteiros.

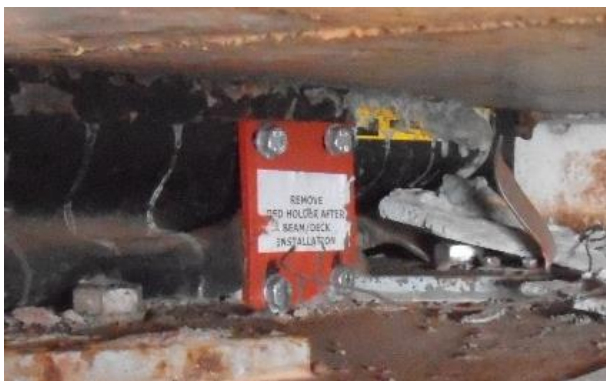
A escala de deslocamentos, que se encontra colada à cortina de neoprene anti poeiras dos aparelhos de apoio, muitas vezes ou não é legível por ter goma da betonagem do plinto superior, tal como ilustra a figura 5.20, ou então foi removida juntamente com a cortina de neoprene.

Figura 5.23: Escala de leitura de deslocamentos coberta com goma

Nestes casos os elementos em falta devem ser corretamente repostos. Para evitar estas anomalias deve-se sensibilizar todos os intervenientes para a importância da correta leitura de deslocamentos da obra de arte e devem ser testados métodos de cofragem que não permitam a escorrência de goma para os aparelhos de apoio.

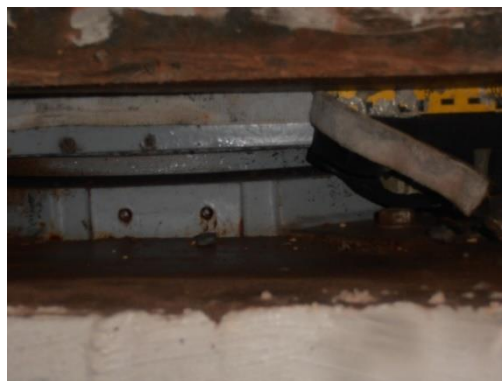
instalação dos aparelhos de apoio. Num segundo caso foi identificada a ordem do fiscal do dono de obra para retirar a cortina de neoprene para facilitar futuras inspeções, tal como evidencia a figura 5.24.

Figura 5.24: Escala de leitura de deslocamentos ilegível e danificada

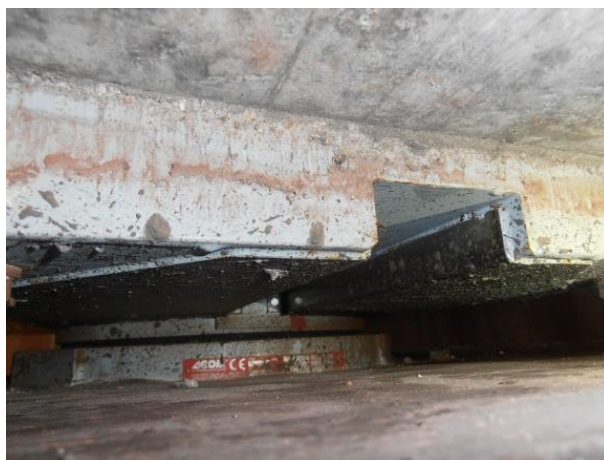
Por vezes acontece que, por falta de cuidado durante a execução dos plintos ou por falta da cortina anti poeiras, a chapa de inox fica com salpicos de *grout*, tal como evidencia a figura 5.25.

Esta anomalia leva a uma maior dificuldade do aparelho de apoio em sofrer deslocamentos, e pode conduzir a uma rápida danificação da placa de PTFE.

Figura 5.25: Placa de aço inox com salpicos de *grout*

Quando esta anomalia, que pode ser evitada com a cortina de neoprene e com um maior cuidado de execução do plinto, é identificada deve ser imediatamente corrigida. Para isso, a placa de aço inox deve ser raspada e polida.

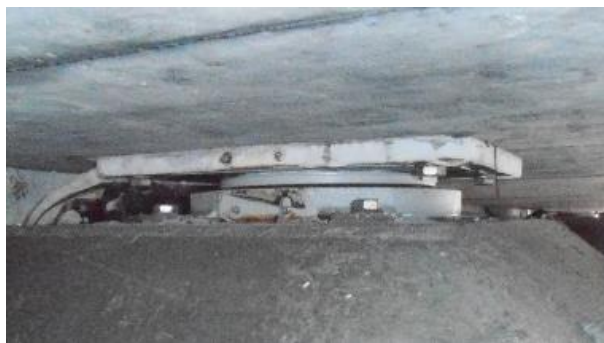
No primeiro caso, e apesar de nos aparelhos de apoio haver uma marcação com a indicação da orientação relativamente ao encontro, a chapa de identificação do aparelho de apoio pode ficar voltada para a carlinga impedindo assim a leitura das informações do aparelho de apoio, como se pode visualizar na figura 5.27. No caso documentado, como o aparelho de apoio era fixo, o facto de estar montado com a orientação errada não influencia o seu funcionamento, no entanto, se o aparelho for uni direcional ou multidirecional e não for montado com a orientação correta, o aparelho pode ser danificado com o movimento do tabuleiro.

Figura 5.27: Aparelho de apoio no eixo errado

Nestes casos, a chapa deve ser limpa, se possível, ou em alternativa deverá ser substituída. Esta situação pode ser evitada com a cortina de neoprene e com uma verificação da correta posição relativa do aparelho, antes da betonagem.

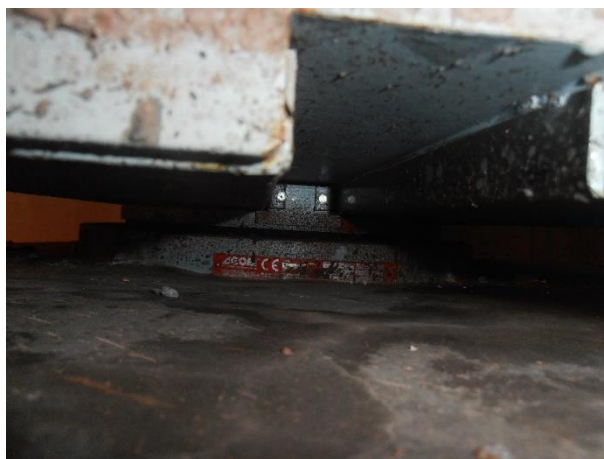
No segundo caso, por descuido dos operários que montam a cofragem ou por descuido durante a betonagem dos plintos, há queda de goma do betão nas placas de identificação (ver figura 5.28). Esta situação impossibilita o reconhecimento futuro das características dos aparelhos de apoio.

Figura 5.28: Chapa de informação ilegível

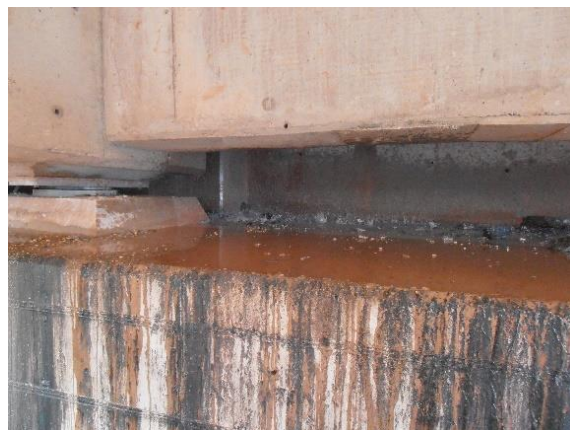
Por má instalação da tela nas juntas de dilatação, por falta de limpeza do escoamento de águas dos encontros ou por falta de arejamento devido ao desenho do encontro, verifica-se um aumento do teor da humidade no encontro e consequentemente condensação nos aparelhos de apoio, como pode ser visualizado na figura 5.29. Apesar de a condensação não ser uma anomalia por si, esta aumenta a velocidade de oxidação dos elementos metálicos dos aparelhos de apoio, contribuindo para a redução da sua vida útil.

Figura 5.30: Acumulação de água no encontro

Nestes casos, os escoamentos do encontro e os aparelhos de apoio devem ser limpos e devem ser identificadas as partes oxidadas destes, procedendo-se à aplicação do procedimento de reparação de pintura.

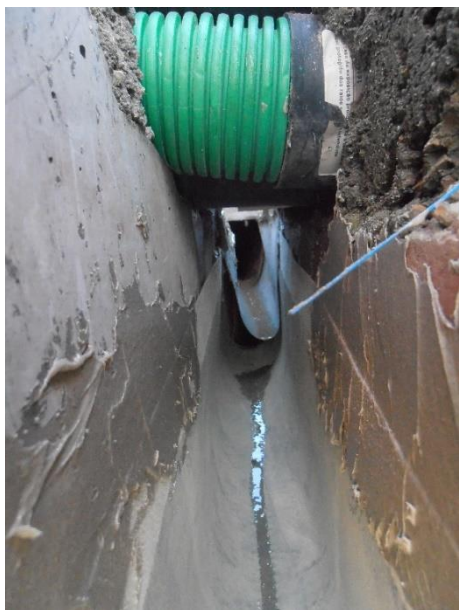
Figura 5.31: Telas instaladas no extremo do encontro

Assim, foi sugerida a aplicação de uma segunda tela sob a tela principal desde o limite da estrada até ao fim do encontro. Após implementação e teste desta solução, e tendo verificado o seu êxito na solução do problema em questão, a MEEC-PE adotou esta solução como passo obrigatório na instalação das juntas de dilatação em neoprene armado.

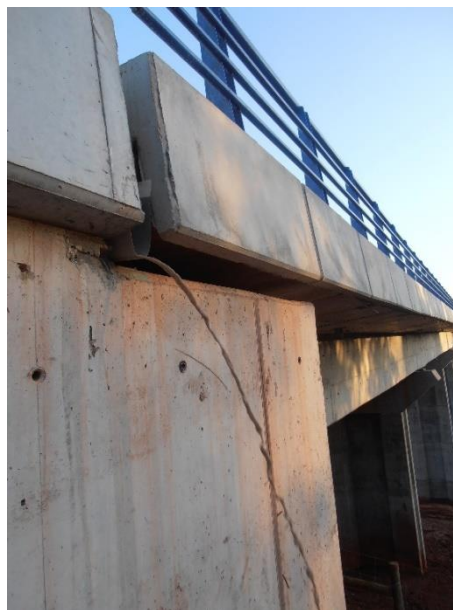
Figura 5.32: Ensaio da tela instalada

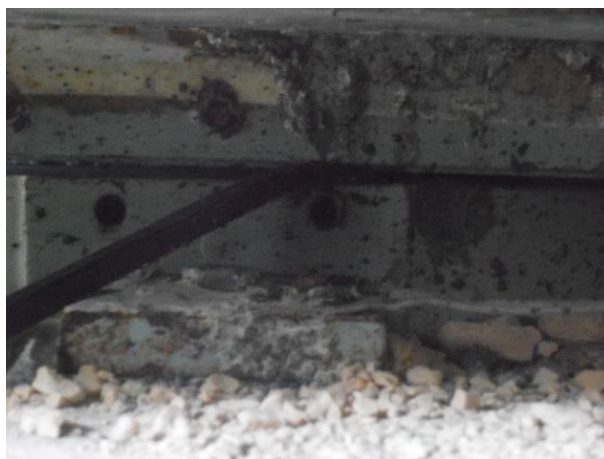
Figura 5.33: Borracha anti poeiras entre panela e base superior parcialmente retirada

Por mau manuseamento dos aparelhos de apoio, durante a instalação, pode acontecer que a borracha que protege a placa de PTFE e o pistão do aparelho seja parcialmente ou totalmente retirada (ver figura 5.29), deixando estes elementos desprotegidos e contribuindo para uma diminuição da vida útil do aparelho de apoio.

Nestes casos, deve ser retirada a borracha remanescente e colocada uma nova. Deve também ser feita uma sensibilização dos operários para evitar este tipo de anomalia.

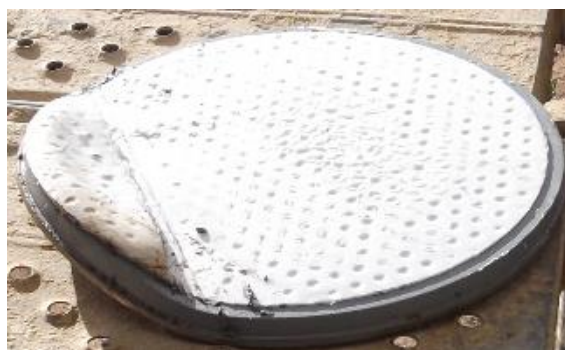
Figura 5.37: Prato superior deformado

Este caso teve origem na falta de travamento transversal da viga durante a execução da obra, o que permitiu um deslocamento do tabuleiro maior que o previsto, neste caso de 20cm. Este deslocamento levou à deformação do prato superior do aparelho de apoio, à deformação da almofada de neoprene e à rotura dos anéis da contenção.

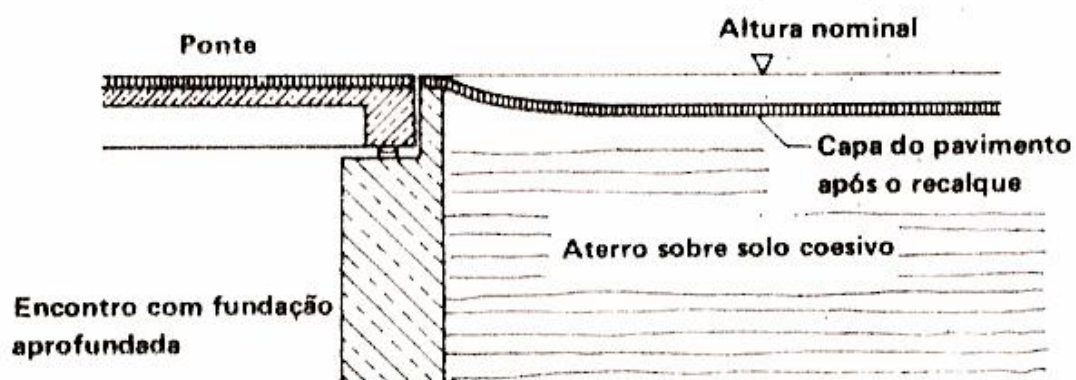
Figura 6.2: Esquema de assentamento de aterro junto a encontro (Leonhardt, 1979)

A fissuração transversal do pavimento, assim como os ressaltos na zona das juntas de dilatação, por norma não está associada a nenhuma anomalia na junta de dilatação mas sim a assentamentos sofridos pelos aterros adjacentes ou por defeito da laje de transição, como representa esquematicamente a figura 6.2.

Esta anomalia cria desconforto para o utente da via além de que aumenta a permeabilidade do pavimento, permitindo a infiltração de água, tanto no encontro como na laje de transição, e pode causar corrosão nas armaduras do betão de forma não controlada.

Em casos em que o ressalto não é significativo, a reparação desta anomalia é feita, depois de se avivar a fissura e de a limpar com ar comprimido, preenchendo-a com material betuminoso selante vertido a quente. Nos casos em que o ressalto causa grande desconforto ao utente e possa até apresentar perigo para os utilizadores de motociclos, é necessária a intervenção localizada de uma equipa de pavimentações.

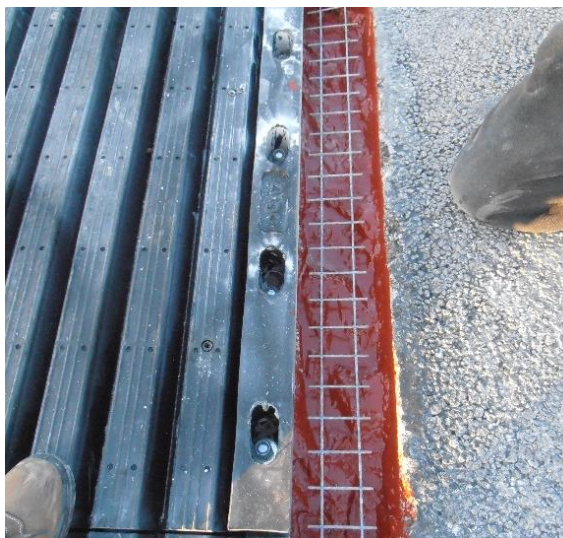
Figura 6.6: Armação horizontal de reforço da banda de transição

Após um estudo mais cuidadoso, foi também possível concluir que, por dificuldades de execução, a banda de transição que deveria ser executada até ao betão do encontro, é só apoiada na mesa da junta de dilatação ficando apenas com a espessura do módulo da junta. Assim, quando submetida a cargas por impacto dos veículos, por ações térmicas e de movimento da junta, a banda de transição têm tendência a fissurar e a destacar-se da mesa de apoio.

No sentido de prevenir a fissuração da banda de transição é proposta a armação da banda de transição recorrendo à aplicação horizontal de uma armadura com 4mm de diâmetro e com uma abertura de malha quadrada de 5cm, como é possível observar na figura 6.6.

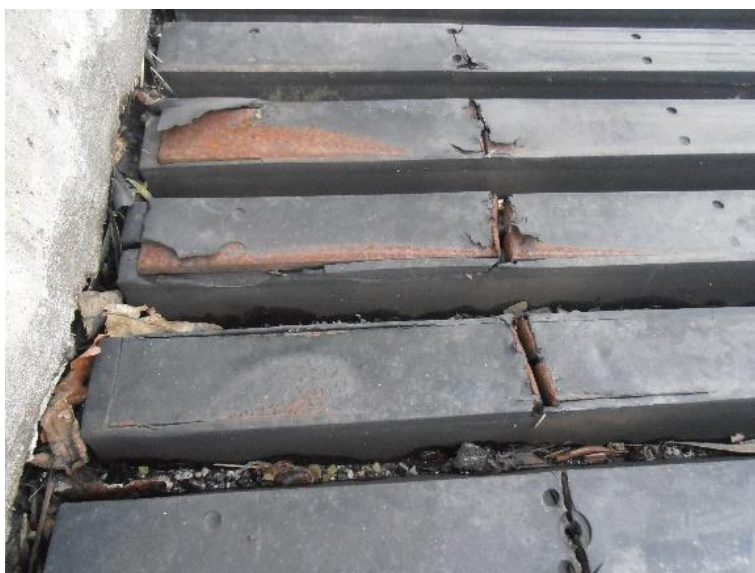
Figura 6.11: Destaque de material da junta de dilatação

Dado que as juntas de dilatação são elementos de desgaste, quando não é respeitado o seu período de vida útil, começam a apresentar indícios de desgaste, tal como é possível visualizar na figura 6.11.

O desgaste progressivo e exagerado das juntas de dilatação, além de conduzir à oxidação dos elementos da junta e à projeção de partículas destacadas, faz com que esta perca as suas características de resistência e de aderência podendo originar acidentes de tráfego.

Nestes casos, a substituição do módulo danificado por um módulo novo é imperativa. Por vezes, por questões de redução de custos, as concessionárias fazem a substituição do módulo ferido por um módulo da berma da estrada que, por não ser uma zona de tráfego, não tem um nível de desgaste tão elevado.

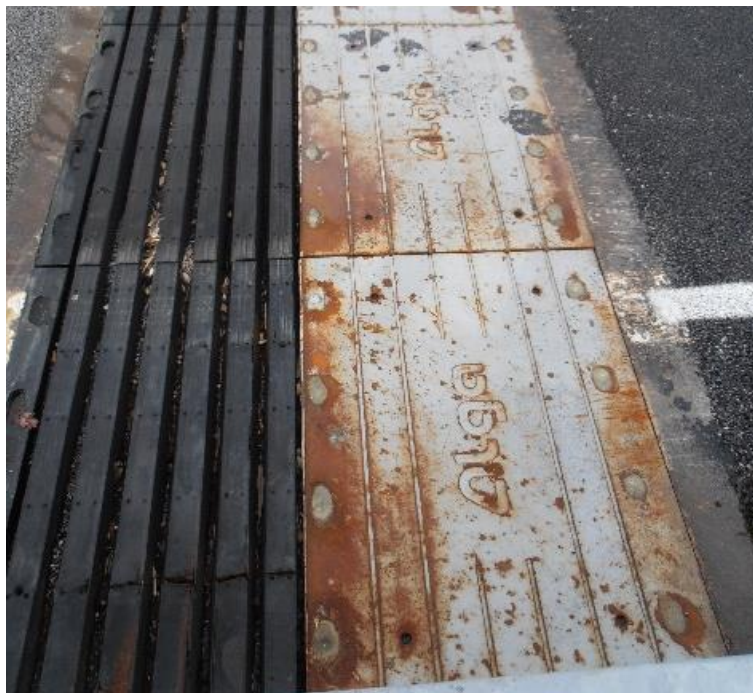
Figura 6.12: Elementos metálicos da junta de dilatação oxidados

As juntas de dilatação compostas, que combinam elementos de neoprene armado e elementos metálicos, com o desgaste provocado pela sucessiva passagem de veículos vão perdendo as características do tratamento anticorrosivo dos elementos metálicos e começam a oxidar (ver figura 6.12). Apesar de, por norma, esta anomalia não comprometer o funcionamento da junta de dilatação, contribui para a diminuição da sua vida útil.

Em casos de oxidação, recomenda-se a reaplicação de um tratamento anticorrosivo aos elementos metálicos e, em casos em que as características da junta de dilatação como a aderência sejam postas em causa, recomenda-se a substituição dos módulos metálicos.

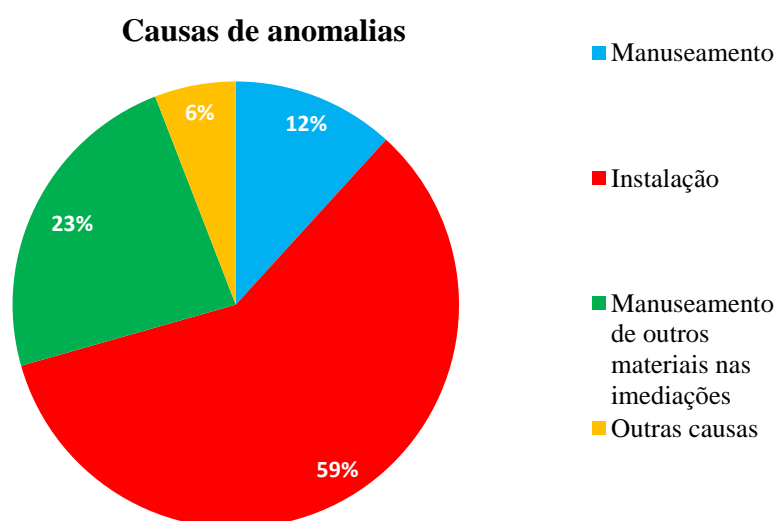
Figura 7.1: Gráfico com principais causas de anomalias em aparelhos de apoio

As anomalias registadas relativamente a aparelhos de apoio, descritas no Capítulo 5, têm como principais causas o manuseamento descuidado, a incorreta instalação dos aparelhos de apoio, e ainda a falta de cuidado no manuseamento de outros materiais nas imediações destes, contribuindo para a sua degradação (ver figura 7.1).

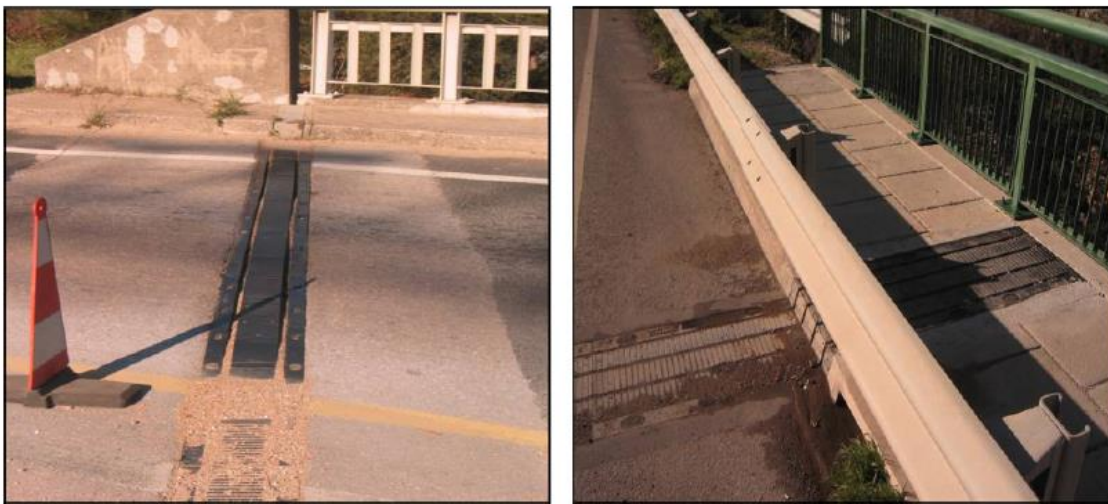
Figura A.6: Imagens de juntas de dilatação a carecer de manutenção (fonte: (Lima, J.M.B., Jorge de, 2009b))

As juntas de dilatação Agom AGFLEX, se corretamente instaladas, são, em teoria, livres de manutenção. Normalmente, a junta não necessita de uma limpeza regular. A forma particular das ranhuras em V, para possibilitar o movimento, permite também que a sujidade seja expulsa durante os ciclos de abertura e fecho. De qualquer forma, se durante a inspeção, alguns objetos (tipicamente pequenas pedras como é possível observar na figura A.6) forem encontrados, devem ser retirados para a junta funcionar corretamente.

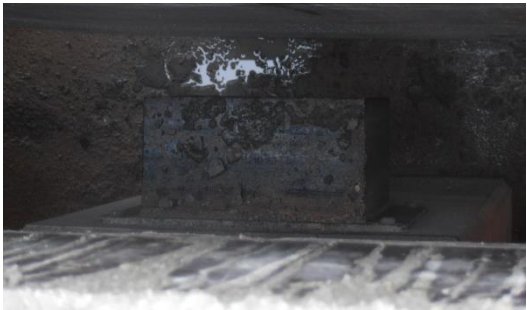
<b>Anomalia:</b> Batentes com <i>grout</i>

<b>Causa:</b> queda durante o nivelamento da base da junta de dilatação	
<b>Consequência:</b> sujidade diminui a vida útil do batente	
<b>Reparação:</b> limpeza do batente; limpeza dos elementos metálicos	
<b>Ação preventiva:</b> colocação de um plástico a envolver o batente durante a execução da junta de dilatação	
<b>Anomalia:</b> Base dos batentes com indícios de oxidação

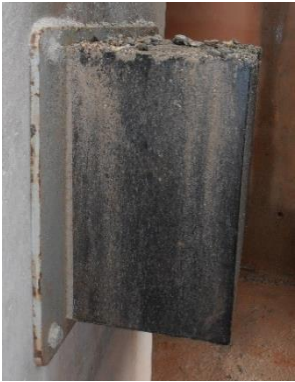
<b>Causa:</b> mau manuseamento e sujidade acumulada	
<b>Consequência:</b> degradação do aparelho; diminuição da vida útil	
<b>Reparação:</b> limpeza do batente; limpeza dos elementos metálicos; aplicação do procedimento de reparação de pintura	
<b>Ação preventiva:</b> manuseamento dos aparelhos com uma grua; reparação imediata quando se fere a tinta durante a instalação do batente	
<b>Anomalia:</b> Aparelhos de apoio sem cortina de neoprene anti poeiras

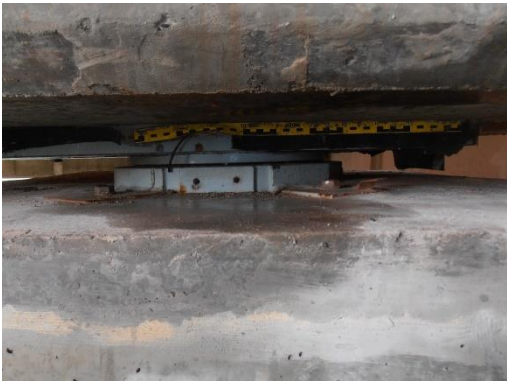
<b>Causa:</b> mau manuseamento

<b>Consequência:</b> falta de proteção contra poeiras e humidade; mais rápida degradação do aparelho de apoio	
<b>Reparação:</b> retirar os restos de neoprene no aparelho de apoio e colocação de uma nova cortina	
<b>Ação preventiva:</b> formação dos operários, fornecimento de uma checklist com os elementos a seguir durante, a montagem dos aparelhos de apoio

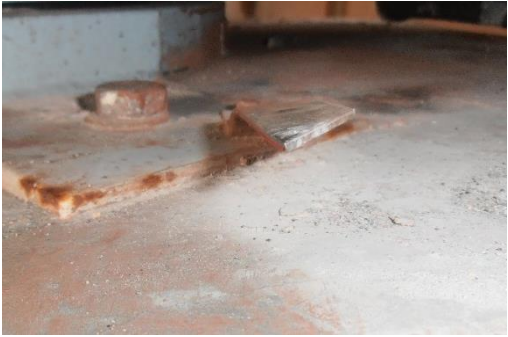
<b>Anomalia:</b> Ponteiro da escala de controlo de deslocamentos dobrada

<b>Causa:</b> mau manuseamento na instalação do aparelho de apoio	
<b>Consequência:</b> impossibilidade de monitorizar os deslocamentos do aparelho de apoio, ao longo do tempo	
<b>Reparação:</b> nos casos em que for possível endireitar o ponteiro, senão substituição dos ponteiros	
<b>Ação preventiva:</b> formação dos operários; instalação do ponteiro apenas no fim da instalação, antes de retirar as chapas de travamento	
<b>Anomalia:</b> Escala de deslocamentos ilegível ou retirada

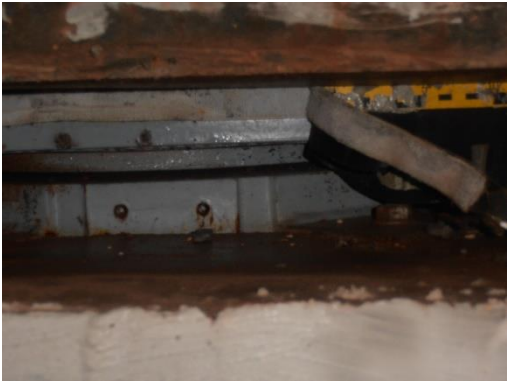
<b>Causa:</b> mau manuseamento do aparelho de apoio; falta de cuidado dos operários	
<b>Consequência:</b> impossibilidade de monitorizar os deslocamentos do aparelho de apoio ao longo do tempo	
<b>Reparação:</b> colocação de uma nova escala	
<b>Ação preventiva:</b> formação dos operários	
<b>Anomalia:</b> Placas metálicas de aço inox para o deslizamento salpicadas com <i>grout</i>

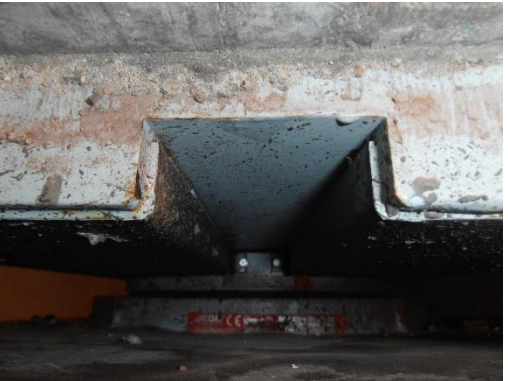
<b>Causa:</b> falta de cuidado durante a execução do plinto; inexistência da cortina anti poeiras	
<b>Consequência:</b> maior dificuldade do aparelho em sofrer deslocamentos; rápida danificação da placa de aço inox; rápida danificação da placa de teflon	
<b>Reparação:</b> raspar a placa e inox	
<b>Ação preventiva:</b> não retirar a cortina de neoprene; cuidado na execução do plinto

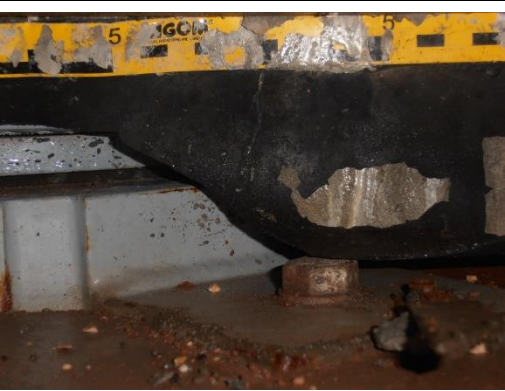
<b>Anomalia:</b> Esquinas dos aparelhos de apoio enferrujadas

<b>Causa:</b> mau manuseamento do aparelho de apoio; inexistência da cortina de neoprene; elevada humidade nos aparelhos de apoio	
<b>Consequência:</b> alastramento da superfície de oxidação; danificação do aparelho de apoio; redução da vida útil	
<b>Reparação:</b> limpeza dos elementos metálicos; aplicação do procedimento de reparação de pintura	
<b>Ação preventiva:</b> formação dos operários, arejamento da zona do aparelho de apoio; não retirar a cortina de neoprene; reparação imediata quando se fere a tinta durante a instalação do aparelho de apoio	
<b>Anomalia:</b> Chapa com informação do aparelho ilegível

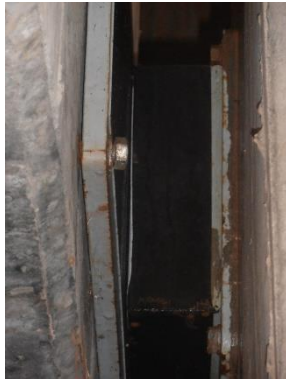
<b>Anomalia:</b> Base dos batentes enferrujada

<b>Causa:</b> mau manuseamento dos batentes	
<b>Consequência:</b> diminuição da vida útil dos batentes	
<b>Reparação:</b> limpeza do batente; limpeza dos elementos metálicos; aplicação do procedimento de reparação de pintura	
<b>Ação preventiva:</b> formação dos operários; reparação imediata quando se fere a tinta durante a instalação do batente	
<b>Anomalia:</b> face do batente não está totalmente encostada ao betão, parafusos torto

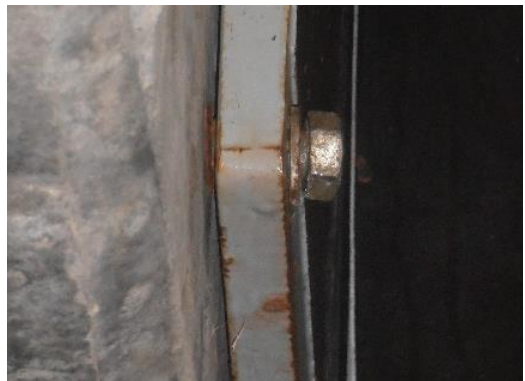
<b>Causa:</b> face de betão onde assenta o batente não está corretamente nivelada; má instalação do batente e tentativa de ação corretiva com recurso a força, furação para os parafusos mal efetuada	
<b>Consequência:</b> pior funcionamento do batente; esforço na base do batente suportada pelo aço e não pelo betão, maior facilidade em partir o parafuso; diminuição da vida útil do batente	
<b>Reparação:</b> retirar a base do batente e nivelar a face do betão onde assenta o batente

<b>Ação preventiva:</b> formação dos operários sensibilizando-os para a instalação correta dos aparelhos e notificação de chefias em caso de incorreta montagem do aparelho	
<b>Anomalia:</b> Aparelhos de apoio sem cortina de neoprene anti poeiras – equivalente a Caso 1	
<b>Anomalia:</b> Aparelhos de apoio com sujidade – equivalente a Caso 1	
<b>Anomalia:</b> Base dos aparelhos de apoio enterrada no <i>grout</i> do plinto – equivalente a Caso 1	
<b>Anomalia:</b> Parafusos da chapa de travamento partidos – equivalente a Caso 1

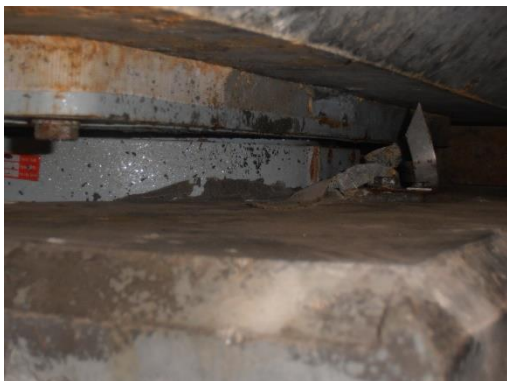
<b>Anomalia:</b> Ponteiro da escala de controlo de deslocamentos dobrada e falta de escala

<b>Causa:</b> mau manuseamento na instalação do aparelho de apoio	
<b>Consequência:</b> impossibilidade de monitorizar os deslocamentos do aparelho de apoio ao longo do tempo	
<b>Reparação:</b> nos casos em que for possível endireitar o ponteiro; senão substituição dos ponteiros	
<b>Ação preventiva:</b> formação dos operários; instalação do ponteiro apenas antes de retirar as chapas de travamento	
<b>Anomalia:</b> Escala de deslocamentos ilegível ou retirada – equivalente a Caso 1	
<b>Anomalia:</b> Placas metálicas de aço inox para o deslizamento salpicadas com <i>grout</i> – equivalente a Caso 1	
<b>Anomalia:</b> Esquinas dos aparelhos de apoio enferrujadas

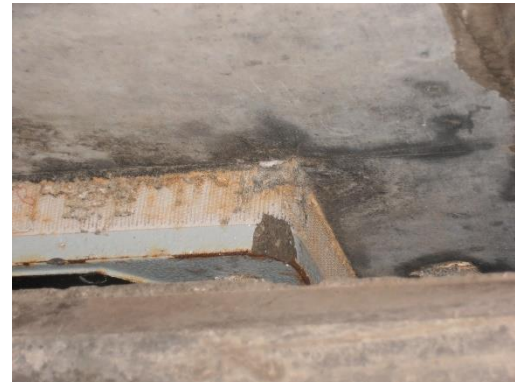
<b>Causa:</b> mau manuseamento do aparelho de apoio	
<b>Consequência:</b> aumento da velocidade de oxidação; diminuição da vida útil do aparelho de apoio

<b>Reparação:</b> limpeza do batente; limpeza dos elementos metálicos; aplicação do procedimento de reparação de pintura	
<b>Ação preventiva:</b> formação dos operários; reparação imediata quando se fere a tinta durante a instalação do batente	
<b>Anomalia:</b> Chapa com informação do aparelho ilegível – equivalente a Caso 1	
<b>Anomalia:</b> Aparelhos com grande quantidade de água condensada na superfície

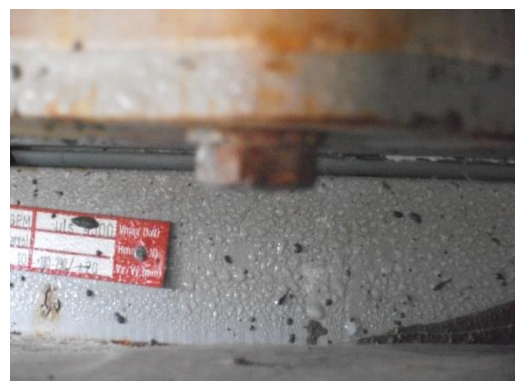
<b>Causa:</b> escoamento das águas da junta de dilatação feito na zona do aparelho de apoio	
<b>Consequência:</b> aumento da velocidade de oxidação; diminuição da vida útil do aparelho de apoio	
<b>Reparação:</b> reparação das zonas oxidadas com a aplicação do procedimento de pintura	
<b>Ação preventiva:</b> condução das águas pluviais das juntas de dilatação até à extremidade da obra de arte

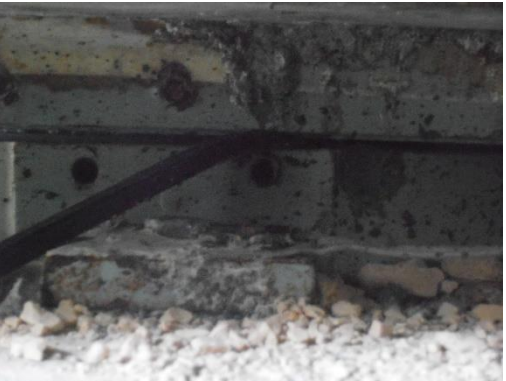
<b>Anomalia:</b> Borracha anti poeiras entre panela e base superior retirada / parcialmente fora do sítio

<b>Causa:</b> mau manuseamento pelos operários; falta de conhecimento relativamente à sua utilidade	
<b>Consequência:</b> entrada de poeiras no interior do aparelho de apoio; redução da performance deste; diminuição da vida útil	
<b>Reparação:</b> recolocação de uma nova borracha anti poeiras	
<b>Ação preventiva:</b> formação dos operários

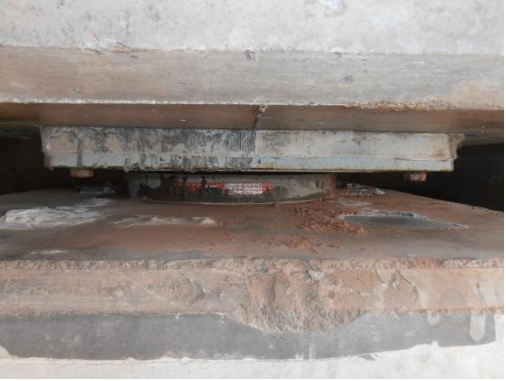
<p><b>Anomalia:</b> Goma nas paredes das bases e da panela e nos parafusos da base inferior</p>

<p><b>Causa:</b> má execução da cofragem do plinto superior</p>	
<p><b>Consequência:</b> degradação da tinta do aparelho; ilegibilidade da chapa com informação do aparelho de apoio</p>	
<p><b>Reparação:</b> limpeza com pressão de água; reparação das zonas afetadas com aplicação do procedimento de pintura</p>	
<p><b>Ação preventiva:</b> limpeza do aparelho de apoio no fim de efetuar o enchimento da cofragem</p>	
<p><b>Anomalia:</b> Panela do aparelho de apoio partido; prato superior deformado; neoprene deformado; anéis de contenção partidos</p>

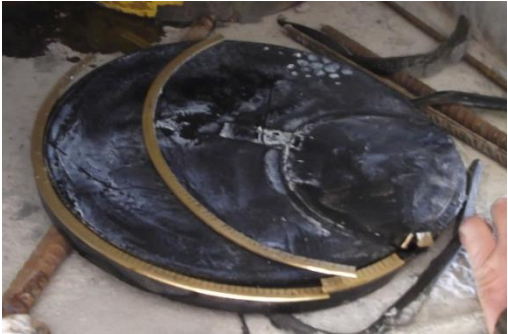
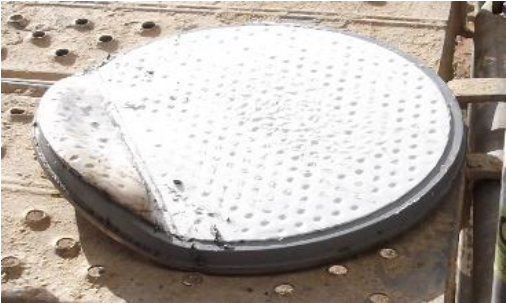
<p><b>Causa:</b> deslocamento transversal do tabuleiro de aproximadamente 20cm por falta de travamento transversal da viga</p>	
<p><b>Consequência:</b> rotura do aparelho de apoio</p>	
<p><b>Reparação:</b> substituição total do aparelho de apoio</p>	
<p><b>Ação preventiva:</b> verificar o travamento das vigas antes da colocação em funcionamento dos aparelhos de apoio</p>

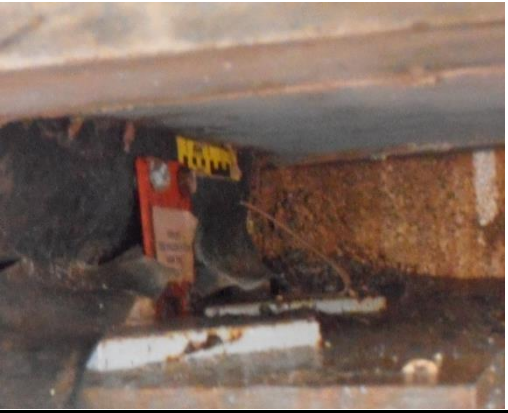
<b>Anomalia:</b> Ponteiro da escala de controlo de deslocamentos dobrado

<b>Causa:</b> mau manuseamento na instalação do aparelho de apoio	
<b>Consequência:</b> impossibilidade de monitorizar os deslocamentos do aparelho de apoio ao longo do tempo	
<b>Reparação:</b> nos casos em que for possível endireitar o ponteiro; senão substituição dos ponteiros	
<b>Ação preventiva:</b> formação dos operários; instalação do ponteiro apenas antes de retirar as chapas de travamento	
<b>Anomalia:</b> Goma a tapar a escala de deslocamentos

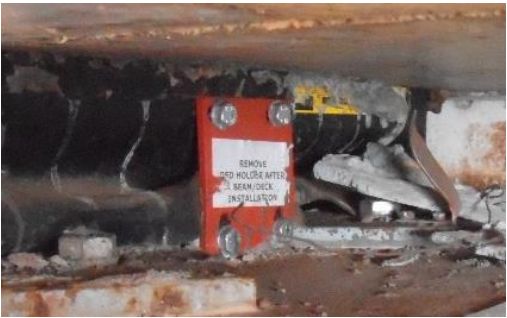
<b>Causa:</b> má execução da cofragem do plinto superior	
<b>Consequência:</b> impossibilidade de monitorizar os deslocamentos do aparelho de apoio ao longo do tempo	
<b>Reparação:</b> substituição da escala	
<b>Ação preventiva:</b> limpeza do aparelho de apoio no fim de efetuar o enchimento da cofragem; colocação da escala antes de retirar as chapas de travamento	
<b>Anomalia:</b> Ferro da armadura passiva a sair debaixo do aparelho de apoio

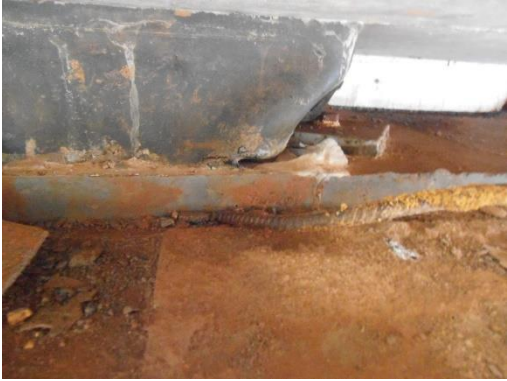
<b>Causa:</b> não foi efetuada a limpeza do encontro antes da colocação do aparelho de apoio	
<b>Consequência:</b> base do aparelho de apoio não está totalmente apoiada no plinto	
<b>Reparação:</b> corte da armadura	
<b>Ação preventiva:</b> formação dos operários

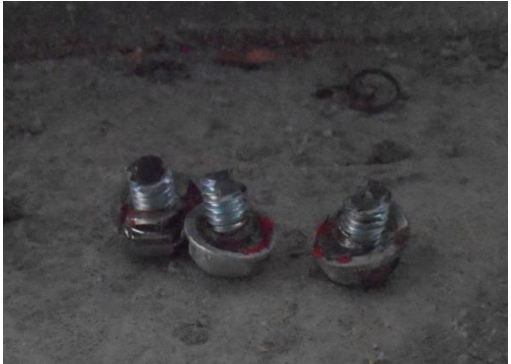
<b>Anomalia:</b> Parafusos da chapa de travamento partidos

<b>Causa:</b> por não ter sido retirada a chapa de travamento; por ter sido retirada a chapa de travamento com recurso a um instrumento do tipo pé de cabra	
<b>Consequência:</b> oxidação das fêmeas e alastramento da oxidação ao resto do aparelho	
<b>Reparação:</b> retirar parafusos se remanescentes; limpar a zona degradada e aplicar o procedimento de reparação de pintura; tapar os buracos com silicone	
<b>Ação preventiva:</b> inspeção no final da montagem para garantir que é retirada a chapa correctamente	
<b>Anomalia:</b> Chapas de travamento por retirar

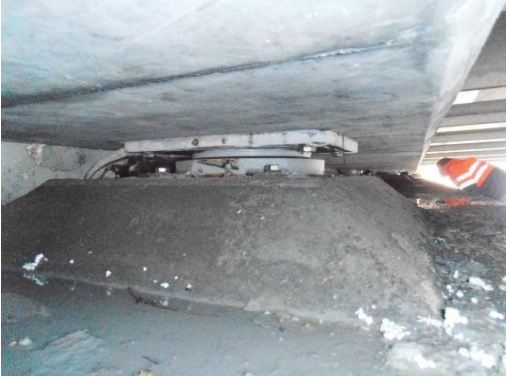
<p><b>Anomalia:</b> Aparelho de apoio montado no eixo errado</p> <p><b>Causa:</b> ignorância dos operários; falta de fiscalização durante o procedimento de montagem</p> <p><b>Consequência:</b> se o aparelho for fixo não se vê a chapa informativa; se os aparelhos forem multidirecionais estes não estarão preparados para respeitar os deslocamentos projetados</p> <p><b>Reparação:</b> no primeiro caso, colocação de chapa informativa nova; no segundo caso, a ponte terá de ser levantada e o aparelho colocado na sua posição correta</p> <p><b>Ação preventiva:</b> fiscalização das posições dos aparelhos antes de estes serem chumbados à base</p>

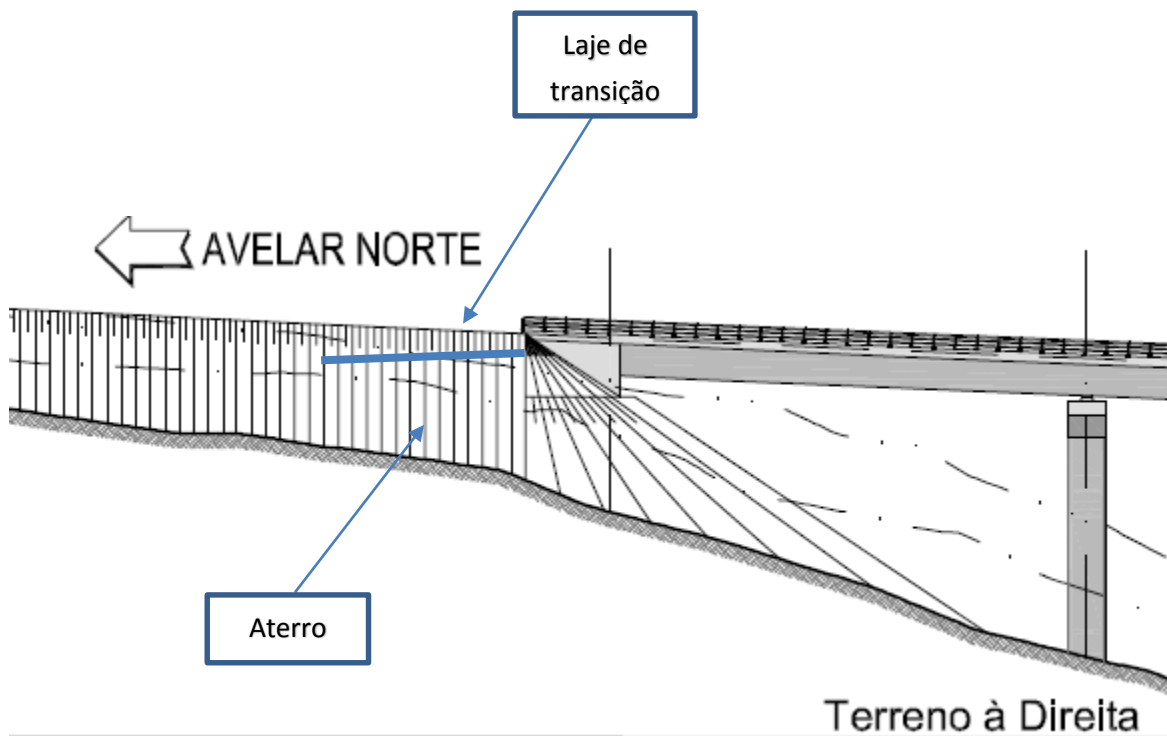
<b>Causa:</b> provável assentamento da laje de transição ou do respetivo aterro	
<b>Consequência:</b> desconforto para o utente, infiltração de água no betão da laje de transição e da obra de arte	
<b>Reparação:</b> selagem com epoxi	
<b>Ação preventiva:</b> verificação do grau de compactação do aterro antes de efetuar a pavimentação

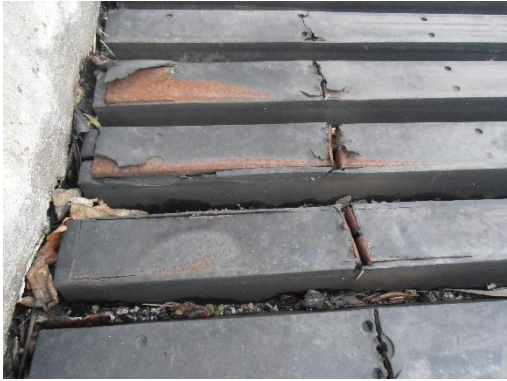
<b>Anomalia:</b> destaque de material de junta

<b>Causa:</b> vida útil do material de desgaste ultrapassada	
<b>Consequência:</b> destaque progressivo do material da junta; projeção de partículas destacadas; risco de acidente de tráfego; oxidação das chapas de reforço	
<b>Reparação:</b> substituição do módulo; troca do módulo central com o módulo da berma	
<b>Ação preventiva:</b> fiscalização das juntas	
<b>Anomalia:</b> oxidação de elementos metálicos

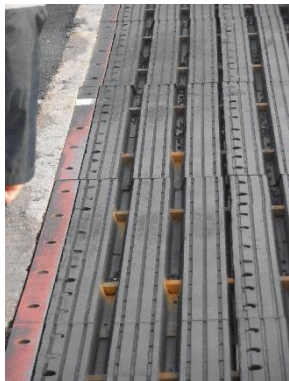
<b>Anomalia:</b> Deformação da junta – equivalente a Caso 4

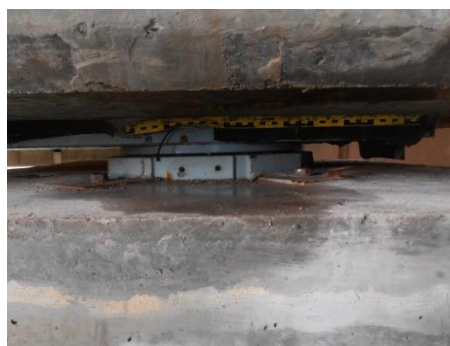
Figura 1: Parafusos partidos e consequente oxidação

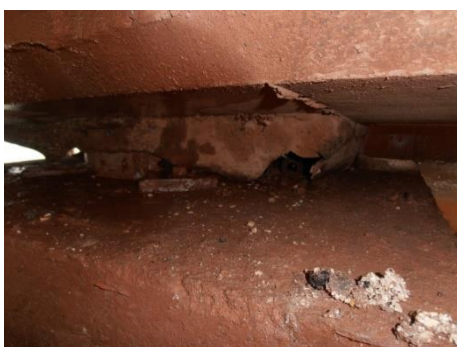
Figura 2: Cortina e escala danificados e sem efeito

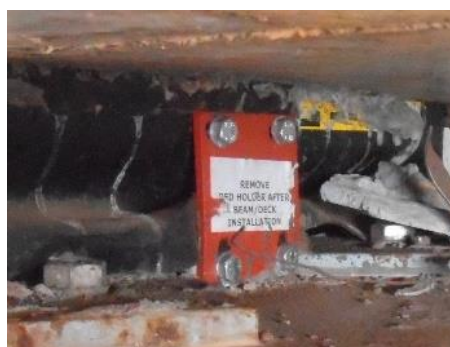
Figura 3: Aparelho danificado e com sujidade

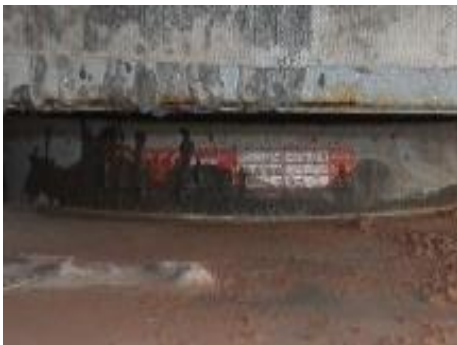
Figura 4: Chapas de travamento por retirar; escala ilegível

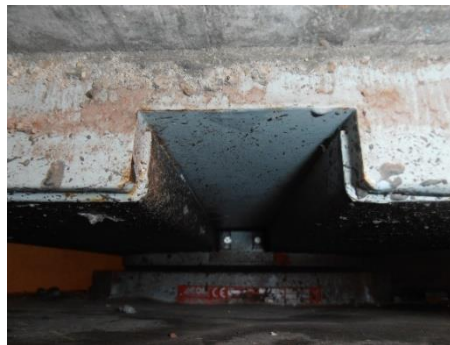
Figura 5. Chapa de identificação ilegível
